## 信号システムの設定条件に関する緊急点検の結果について

有馬線鈴蘭台駅(神戸市北区鈴蘭台北町)構内

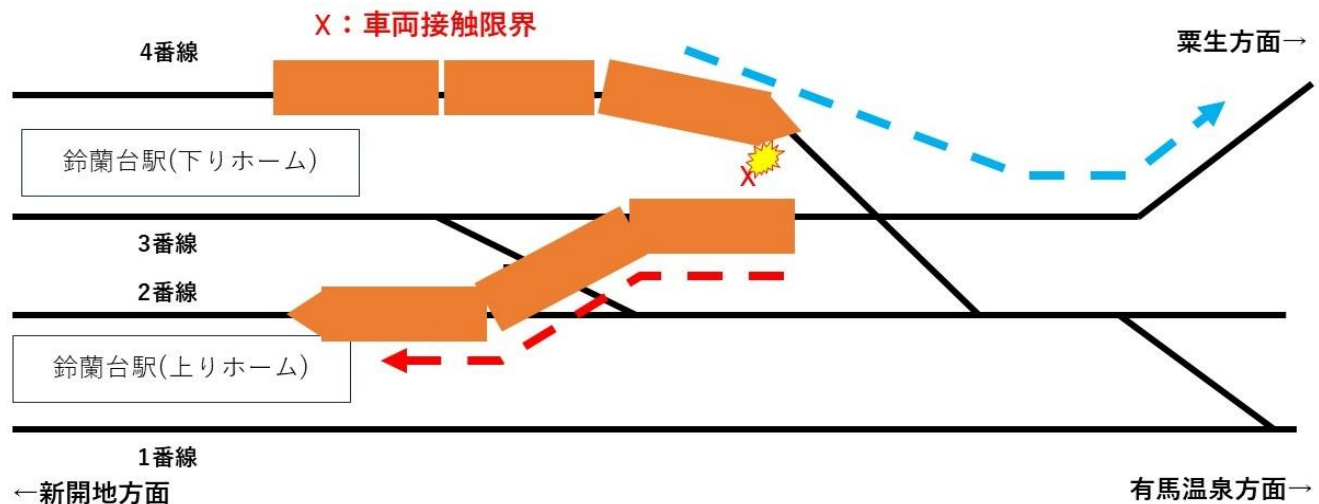
## 【支障イメージ】

有馬線鈴蘭台駅において、軌道回路の絶縁位置と車両接触限界位置の関係上、支障する箇所が判明しました。

- 栗生方面から2番線に到着する列車が入駅途中で停車した状況で、4番線から栗生方面に列車が出発するとき

緊急対策として、当該箇所ですべての列車(または車両)については相互支障しないよう運行管理システムの設定を変更しました。

また、運転指令所においては、車両接触限界を支障するおそれのある条件を周知するとともに、ダイヤ乱れ時には、一方の列車(または車両)が当該箇所を通過したことを確認した後に、もう一方の列車(または車両)の信号を取扱するよう徹底しました。

恒久対策として、信号システムの条件設定の変更等を行います。
